Convenzione tra la Direzione OOPP della Regione Piemonte e Arpa Piemonte per  
 “Analisi delle aree a rischio individuate nel piano per l’assetto idrogeologico e nelle  
 successive fasi attuative ai fini della mitigazione del rischio”

**Arpa Piemonte, SC Geologia e Dissesto**

**Regione Piemonte, Gruppo di Lavoro Direzione OOPP**

**AREA IIIB per i rischi connessi con processi di  
 inondazione, area industriale D1  
 Comune di Grignasco (NO)**

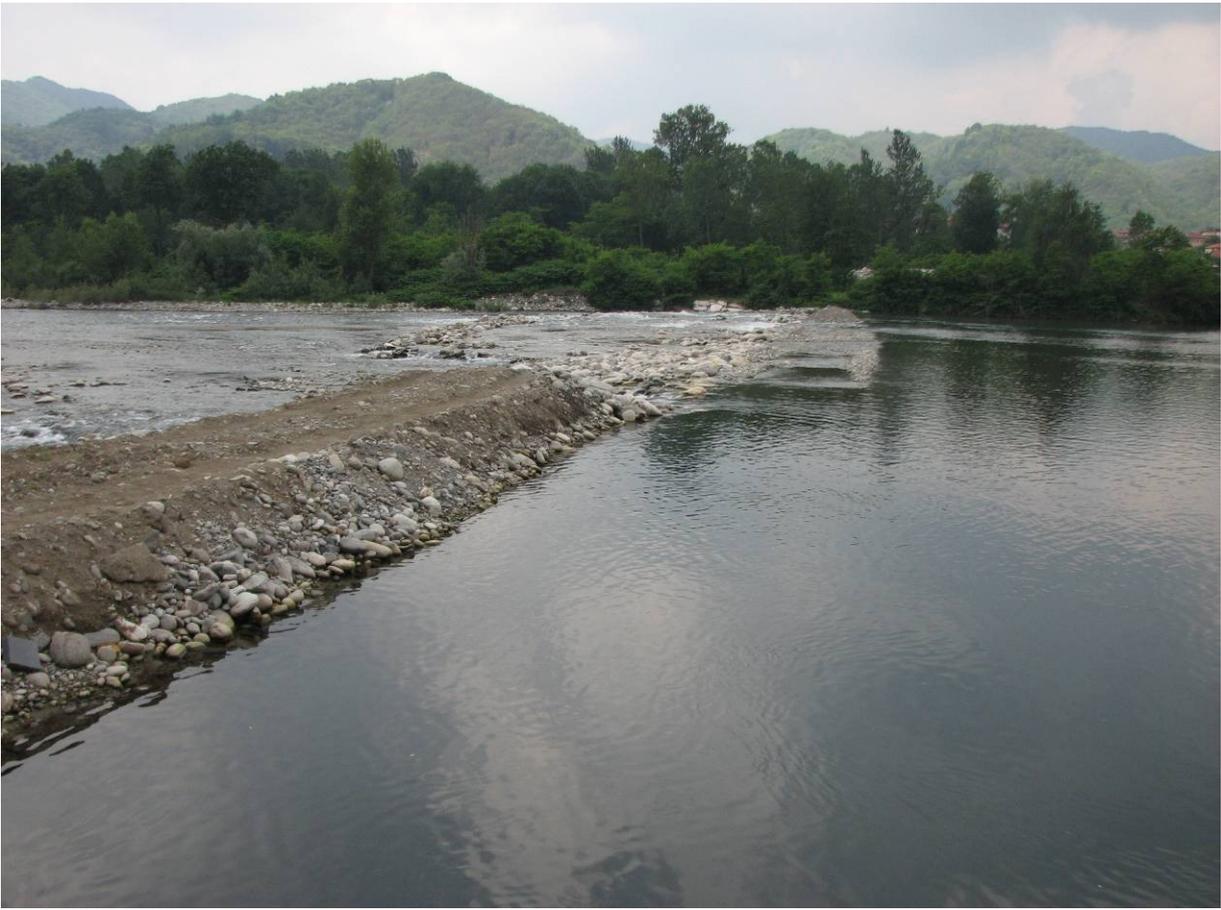
SO1

Le opere di presa dei canali a servizio delle centrali potrebbero, in caso di situazioni idrometeorologiche con codice di attenzione 3, avere difficoltà nel modulare la portata del corso d'acqua e causare allagamenti nelle zone retrostanti, la passerella tra Serravalle Sesia e Grignasco presenta scalzamento delle pile, la nuova costruzione della traversa SO1, cambiando l'altezza del fondo alveo, potrebbe limitarne l'approfondimento.

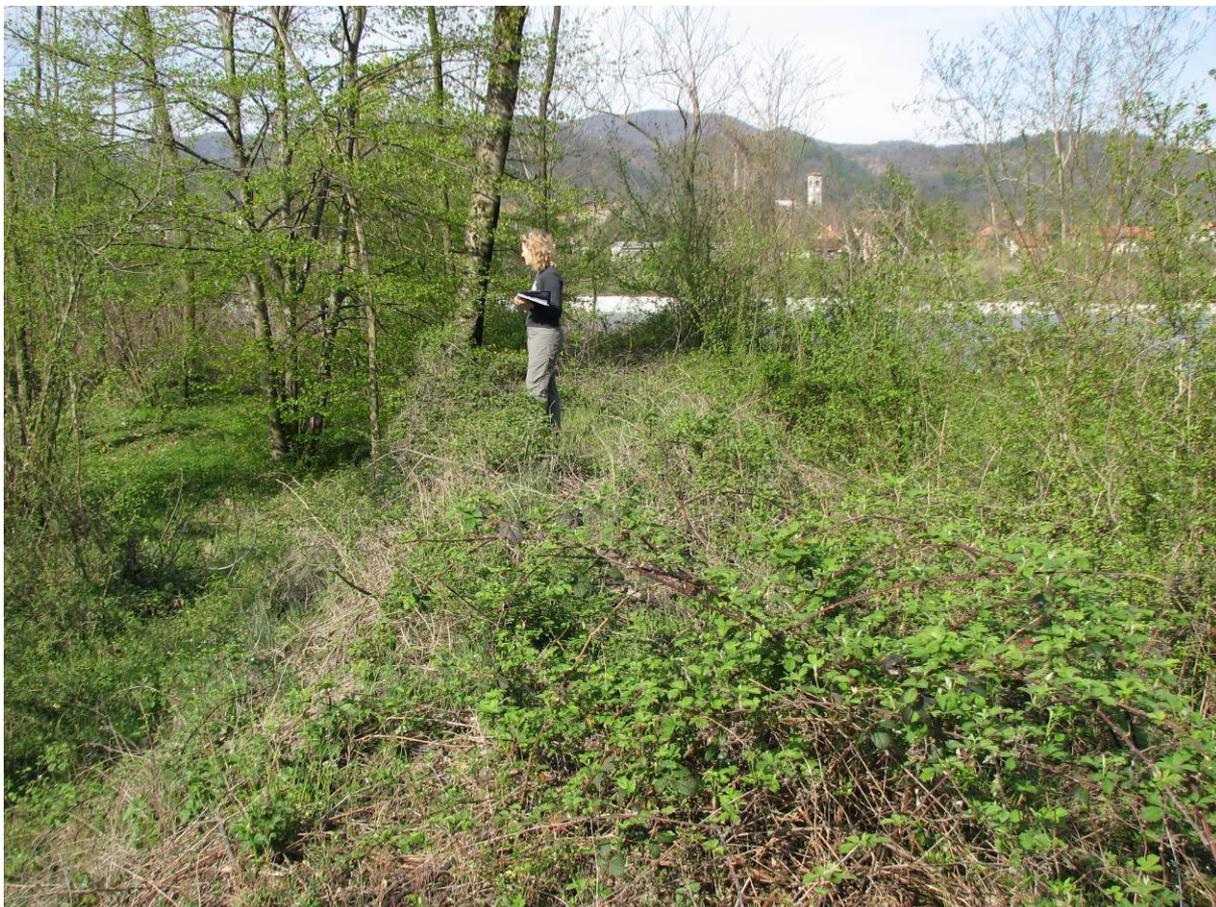
PE3

I quattro pennelli ad asta semplice presenti sono in condizioni precarie e necessitano di manutenzione straordinaria. L'allegato 3 riporta le schede descrittive relative alle opere realizzate.

- I pennelli sono interessati dalla presenza di vegetazione arborea e arbustiva e lo strato in cls di rivestimento è deteriorato.
- Le difese spondali DS1 in fregio al corso d'acqua, costituite da massi ciclopici, sono disconnesse.
- L'argine AR1 in cls e ciottoli risulta in più punti danneggiato, inoltre la sua altezza in prossimità della passerella risulta del tutto inadeguata.
- La difesa spondale DS2 pur essendo di recente costruzione ed efficace per contenere i fenomeni di erosione spondale risulta di altezza inadeguata al contenimento delle piene maggiori.
- Le aree limitrofe al corso d'acqua secondario R. Magiaiga non risultano protette adeguatamente.

E' indispensabile definire un piano di manutenzione delle opere, sia di quelle già realizzate che di quelle da realizzare. In assenza di manutenzione molte delle opere sono destinate a divenire inefficaci.

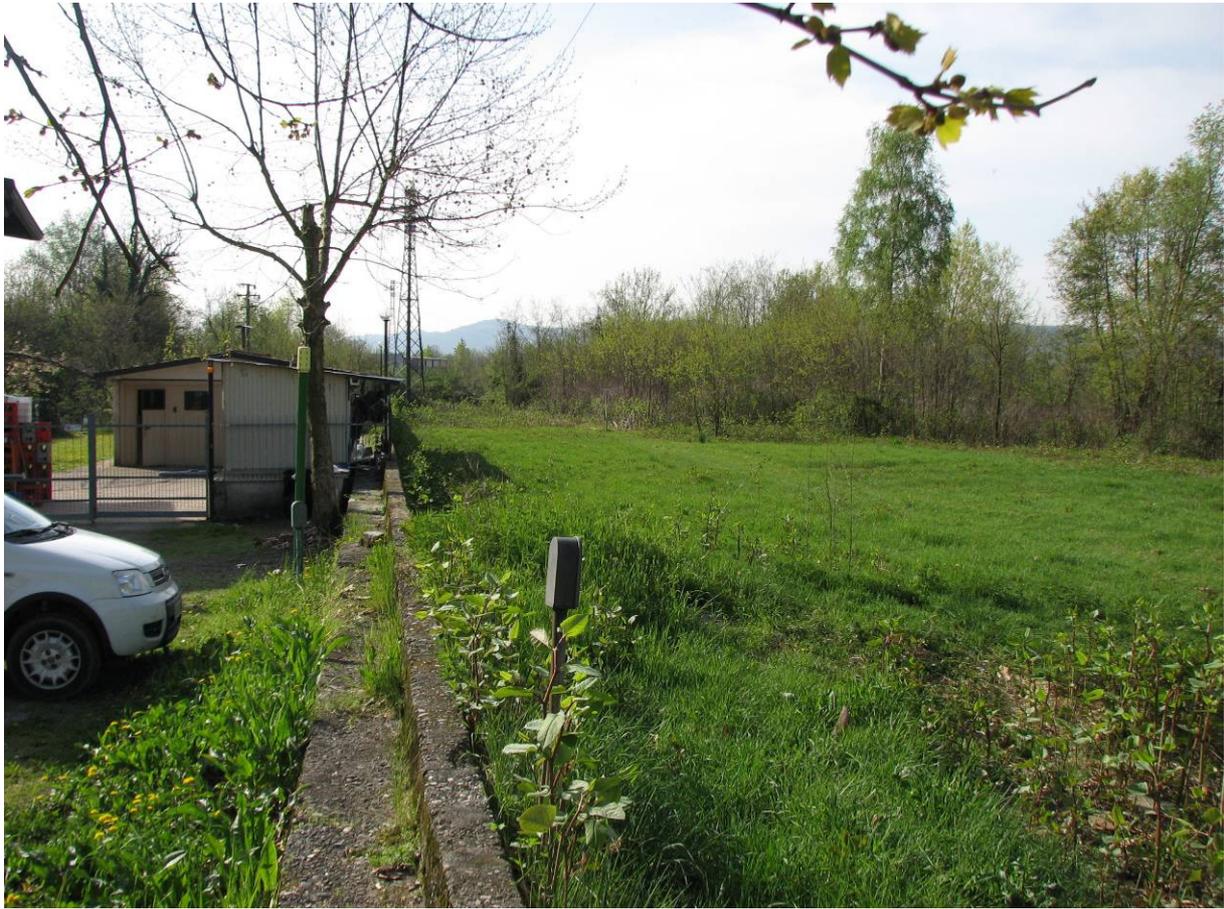
AR1

Il muro d'argine che si estende da valle della passerella al canale di presa "il Ceppo" risulta sottodimensionato in altezza e non adeguatamente protetto, suscettibile quindi al sormonto e all'erosione.
