# PIANO REGOLATORE GENERALE COMUNALE

## REPERTORIO COMUNALE DEI BENI PAESISTICI E STORICI

### Repertorio comunale dei beni paesistici e storici

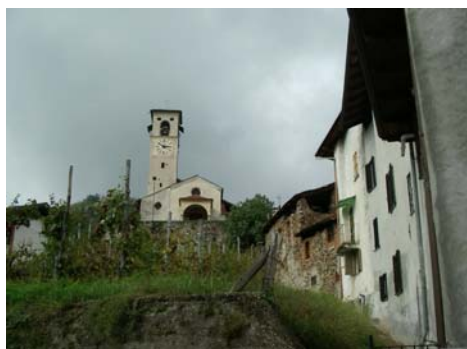
Foto 1

- L'edificio è situato nella parte nord-ovest del centro storico in posizione dominante sull'abitato (foto 1)
- La chiesa è raggiungibile mediante una via pedonale, con pavimentazione in ciottoli, fiancheggiata dalle cappelle della Via Crucis (foto 3)

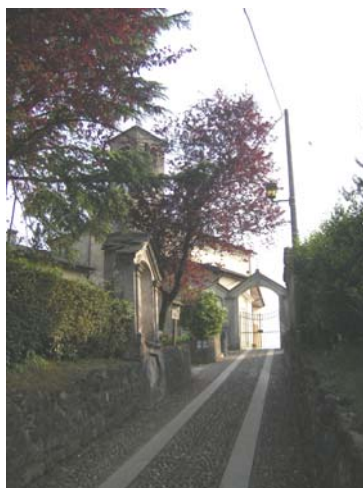
Foto 1

- L'edificio è localizzato nella parte più elevata dell'insediamento, che domina la piana del Sesia
- La chiesa è raggiungibile mediante una via pedonale, con pavimentazione in ciottoli, fiancheggiata dalle cappelle della Via Crucis (foto 1)

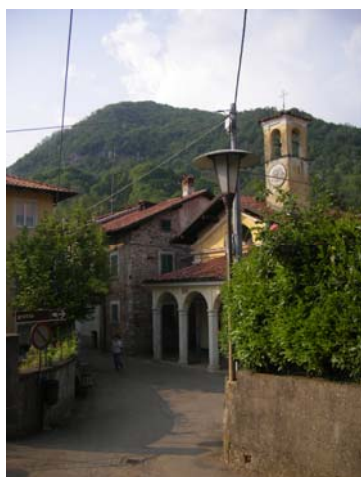
Foto 1

- L'edificio è localizzato lungo la viabilità in corrispondenza della parte più a nord dell'abitato di Ara (foto 1)

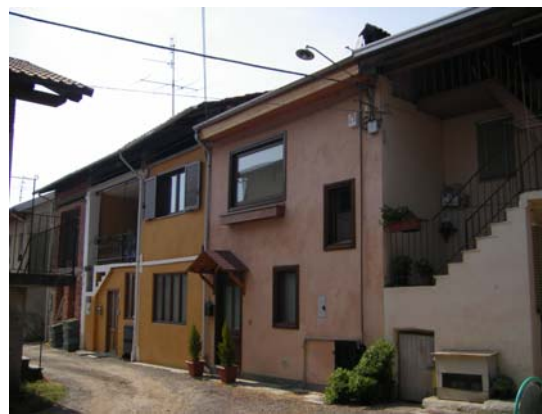
Foto 2

(i prospetti degli edifici sulla corte)

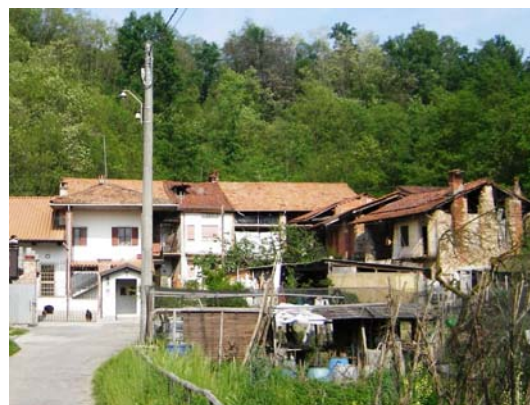
Foto 2

I fabbricati sono stati oggetto di interventi di ristrutturazione edilizia che ne hanno alterato profondamente le caratteristiche originarie. Si rileva la presenza di rustici in stato di degrado (foto 2)

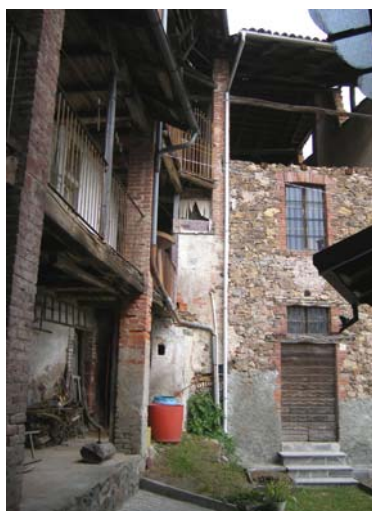
Foto 2

- Impianto di origine riconoscibile, permanenza della configurazione planimetrica. Da rilevare le strutture a ponte che collegano i prati della collina posti alle spalle dell'abitato con i fienili al primo piano delle case.

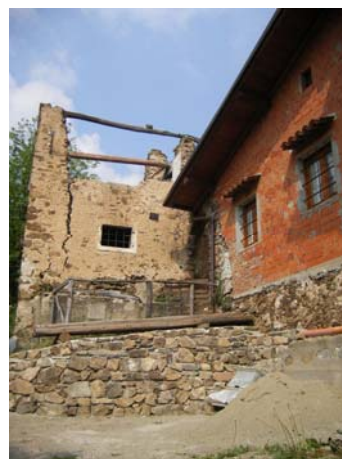
Foto 2

Parte dei rustici sono crollati (foto 2), mentre poco più a nord lungo il sentiero per Colma sono ancora presenti i ruderi del più antico insediamento (Bertasacco vecchio)
