Progetto Preliminare

>>Studio di Fattibilità
febbraio 2003

chiesa S. Maria delle Grazie

Comune di Grignasco

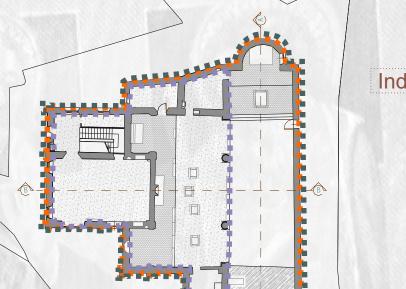
- Rilevamento e controllo delle alterazioni dell'equilibrio statico
- Verifiche sulla orizzontalità delle superfici
- Verifiche sulla verticalità della superficie
- Controllo e monitoraggio sulle variazioni nelle lesioni con Fessurimetri e crepometri, Potenziometri, Deformometri, Estensimetri.
- Monitoraggio strutturale in continuo.
- Indagini soniche mediante fonometri.
- Indagini ultrasoniche.

La verifica strutturale dell'edificio prevede quale primo dato utile per l'accertamento delle alterazioni strutturali il rilevamento visivo del quadro fessurativo
