Convenzione tra la Direzione OOPP della Regione Piemonte e Arpa Piemonte per  
 “Analisi delle aree a rischio individuate nel piano per l’assetto idrogeologico e nelle  
 successive fasi attuative ai fini della mitigazione del rischio”

**Arpa Piemonte, SC Geologia e Dissesto**

**Regione Piemonte, Gruppo di Lavoro Direzione OOPP**

**AREA IIIB per i rischi connessi con processi di  
 inondazione, area industriale D1  
 Comune di Grignasco (NO)**

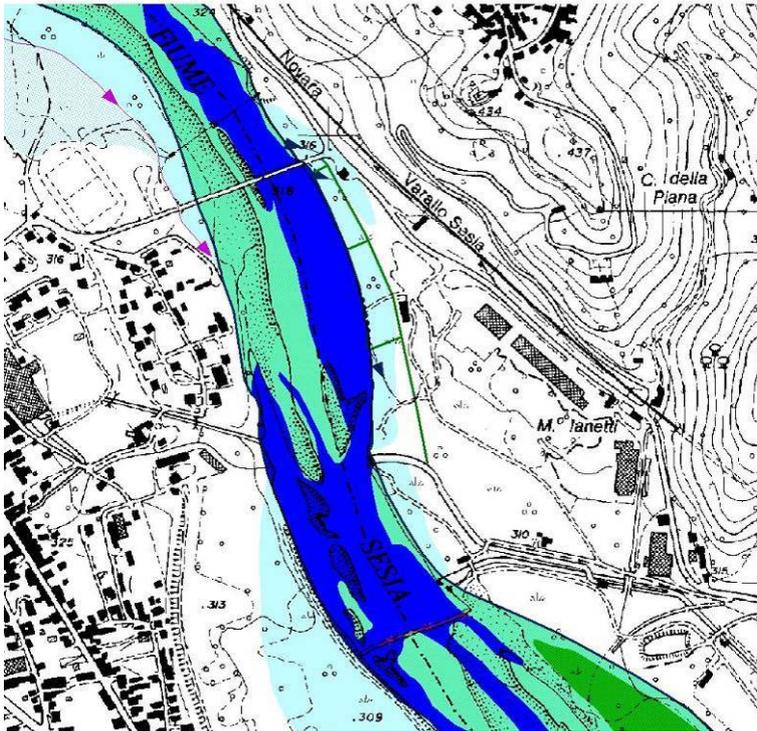
Figura 5 Campo di inondazione ed effetti indotti dalla piena del settembre 1993

Durante l'evento del settembre 1993 la passerella tra Grignasco e Serravalle ha ostacolato il deflusso della piena e parte dell'acqua è fuoriuscita appena a monte dell'opera, in sponda sinistra, provocando l'allagamento della statale e di una abitazione (30 cm di acqua).

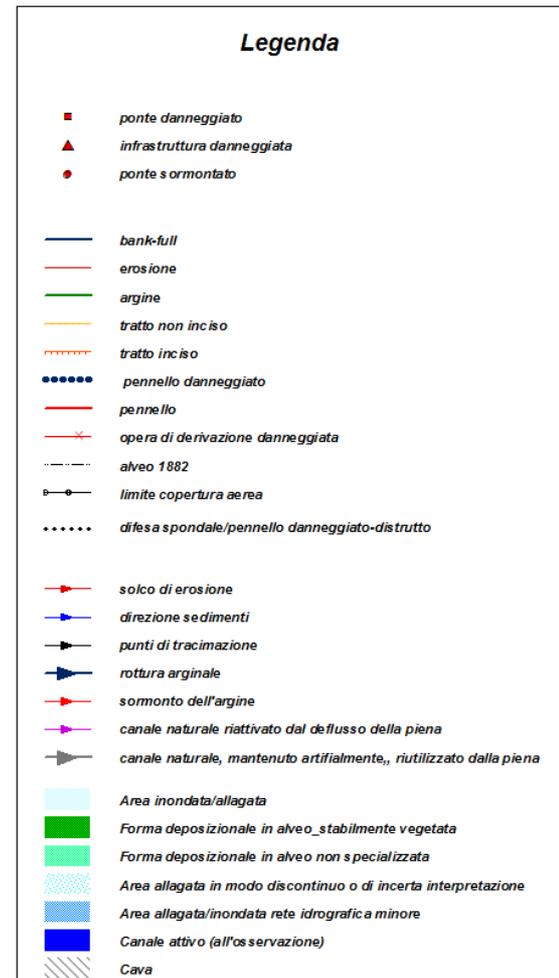
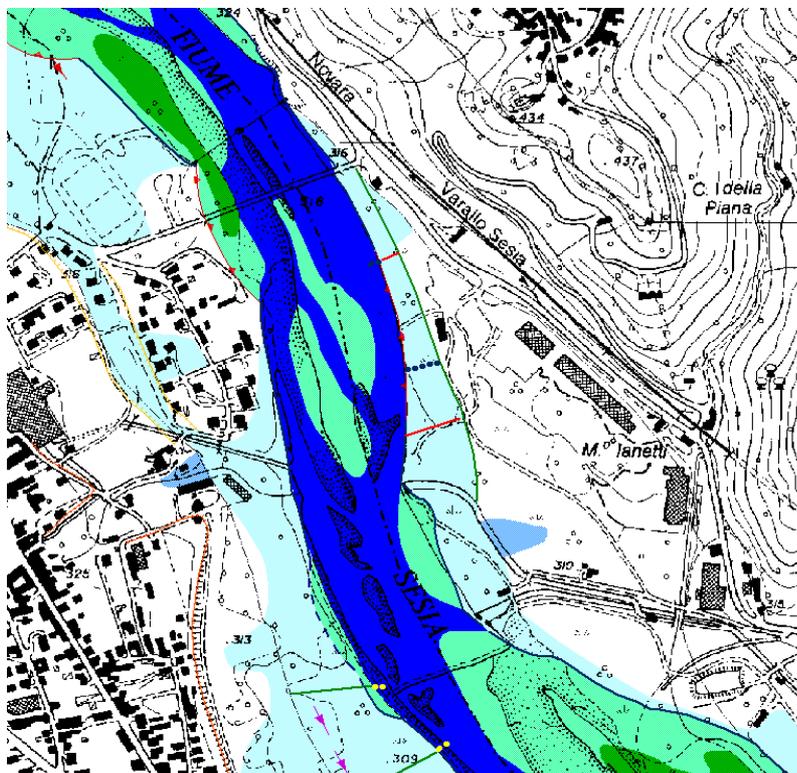
Figura 6 Campo di inondazione ed effetti indotti dalla piena del 2-3 novembre 1968.

Data (gg/mm/aa)	Commento
Periodo 1277-1310 ?	La piena distrusse l'antico villaggio di ara costruito "lungo il Sesia, nel luogo ora denominato Borone d'Ara"
2-3/11/1968	Sormonto di un breve tratto del muro-argine a difesa dell'argine con allagamento dell'area retrostante.
22-24/09/1993	L'acqua non raggiunse la zona industriale ma incominciò a fuoriuscire a monte dell'attuale passerella e lambì il colmo dell'argine/muro che si trova in prossimità del corso d'acqua
7/10/1977	Distruzione di opere di difesa e canale di presa in sponda sx, danni anche all'edificio presso l'opera di presa

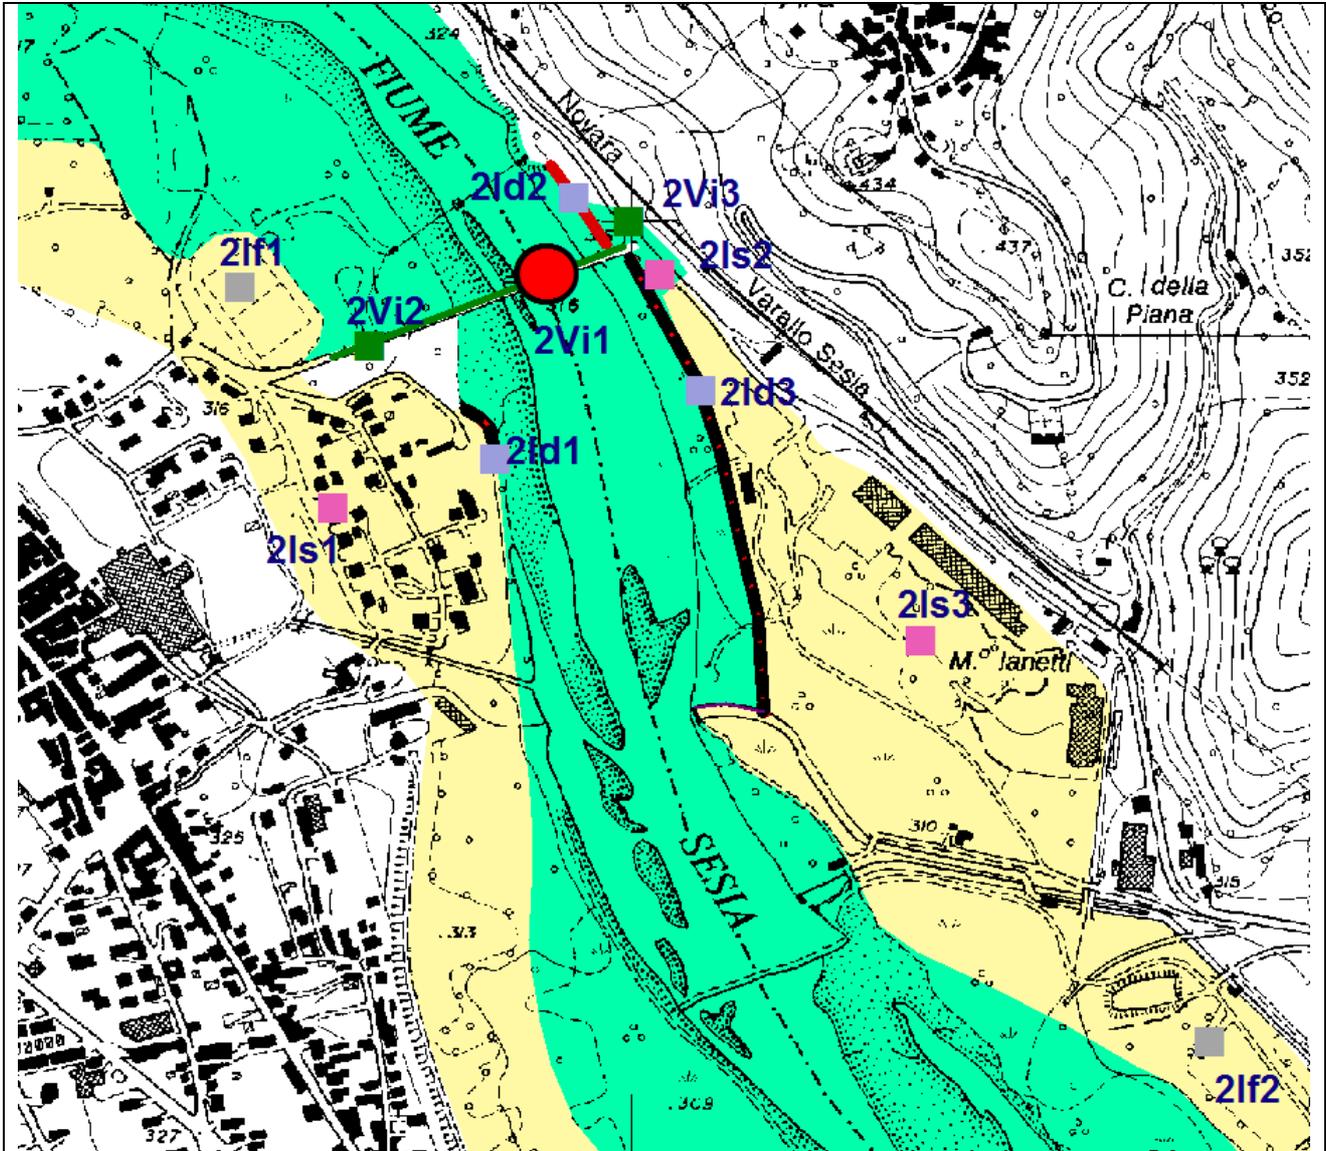
Per i due livelli di pericolosità sono stati individuati i ponti e le opere idrauliche vulnerabili (difese spondali soggette ad erosione, tratti arginali a maggior probabilità di rotta, punti di sormonto). Sono stati riconosciuti i rilevati stradali che costituiscono un impedimento al deflusso della piena e le opere di presa dei canali di derivazione per i quali l'immissione di portate incontrollate comporta rischi di inondazione ai centri abitati posti a valle. La tabella III riporta gli elementi relativi alle valutazioni effettuate, la Figura 7 Carta del "rischio" di inondazione redatta nell'ambito del progetto Floodaware. Lo studio è da ritenersi ancora attuale in quanto non sono cambiate le condizioni della morfologia fluviale e delle opere presenti.

OPERA				SCENARIO	
comune	localita'	descrizione dell'opera	identificatore	livelli attenzione	descrizione
Grignasco	a monte della passerella per Serravalle	difesa spondale	21d2	2	tracimazione per rigurgito provocato dalla passerella
	a valle della passerella per Serravalle	insediamento civile	21s2	2	allagamento diffuso
	a valle della passerella per Serravalle	argine	21d3	3	tracimazione
	area artigianale	insediamento industriale	21s3	3	allagamento diffuso
	passerella tra Serravalle e Grignasco	ponte	2V1	2	sormonto dell'impalcato, sottoescavazione delle opere di fondazione
	passerella tra Serravalle e Grignasco	rilevato	2V2	2	l'opera é di impedimento al deflusso della piena
	S.S. n. 299	strada	2V3	2	allagamento della sede stradale

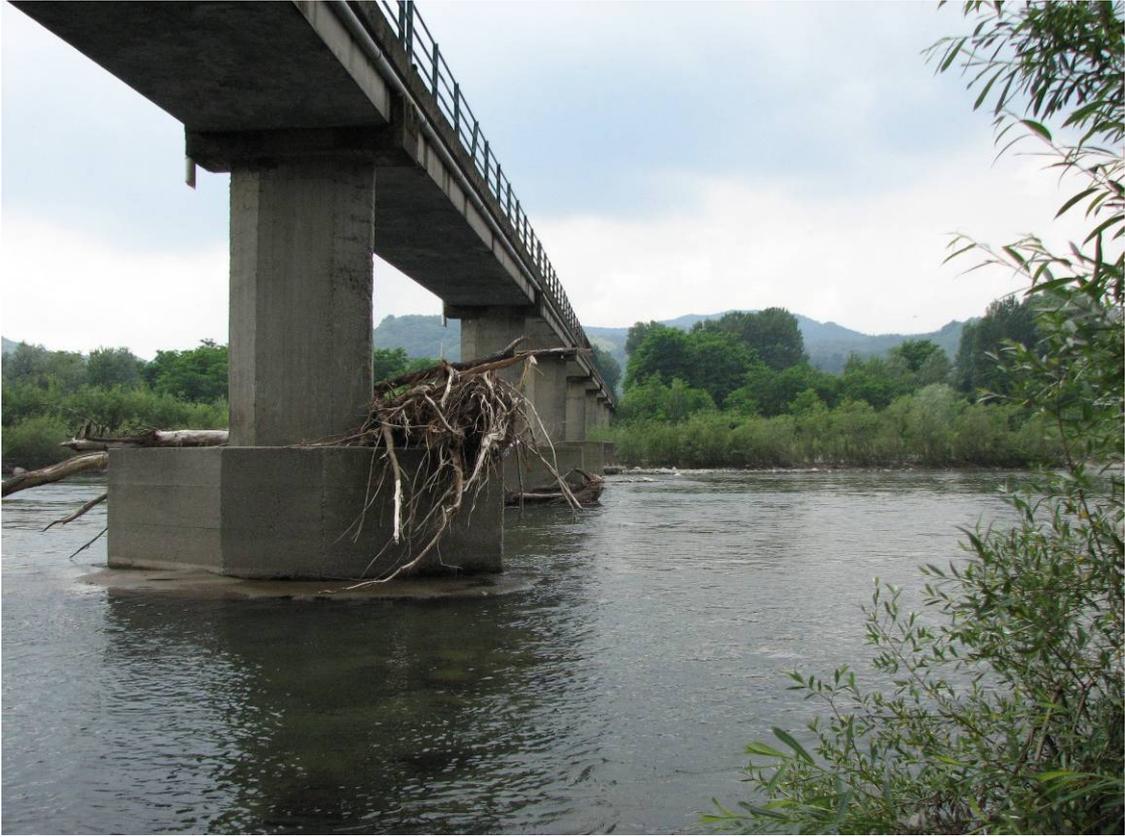
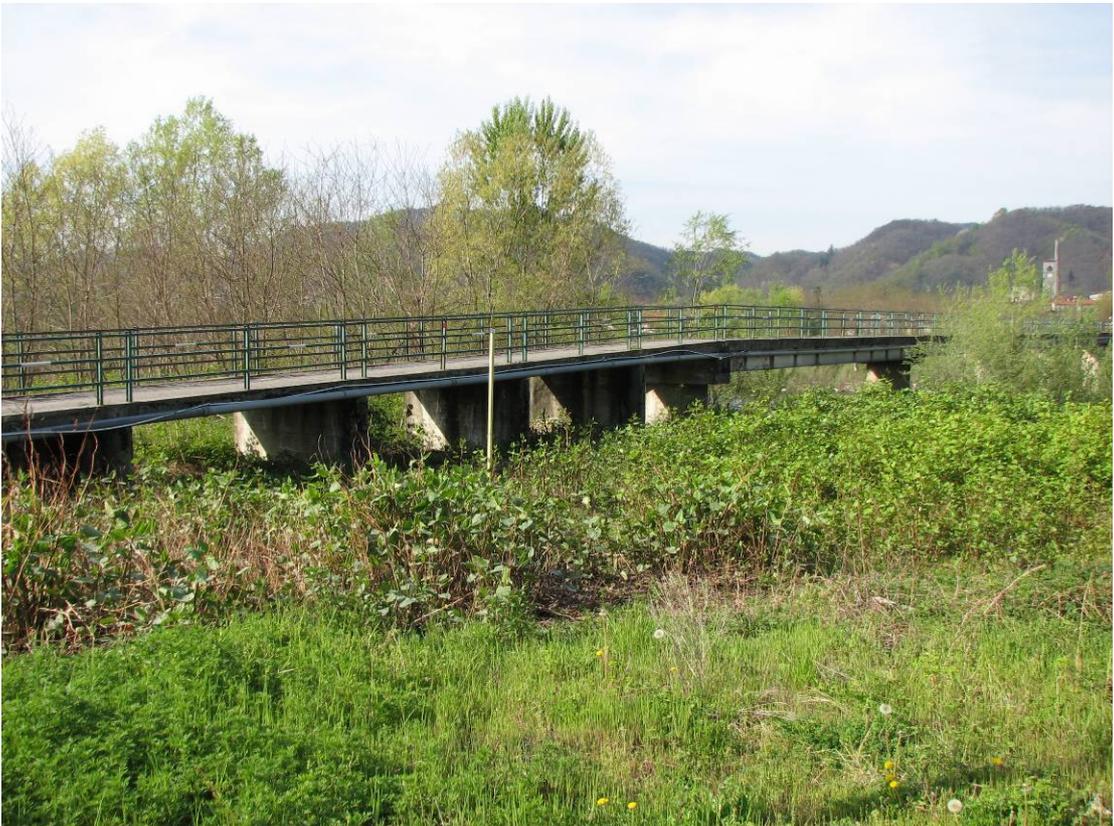
PO1

- I pennelli sono interessati dalla presenza di vegetazione arborea e arbustiva e lo strato in cls di rivestimento è deteriorato.
- Le difese spondali DS1 in fregio al corso d'acqua, costituite da massi ciclopici, sono disconnesse.
- L'argine AR1 in cls e ciottoli risulta in più punti danneggiato, inoltre la sua altezza in prossimità della passerella risulta del tutto inadeguata.
- La difesa spondale DS2 pur essendo di recente costruzione ed efficace per contenere i fenomeni di erosione spondale risulta di altezza inadeguata al contenimento delle piene maggiori.
- Le aree limitrofe al corso d'acqua secondario R. Magiaiga non risultano protette adeguatamente.

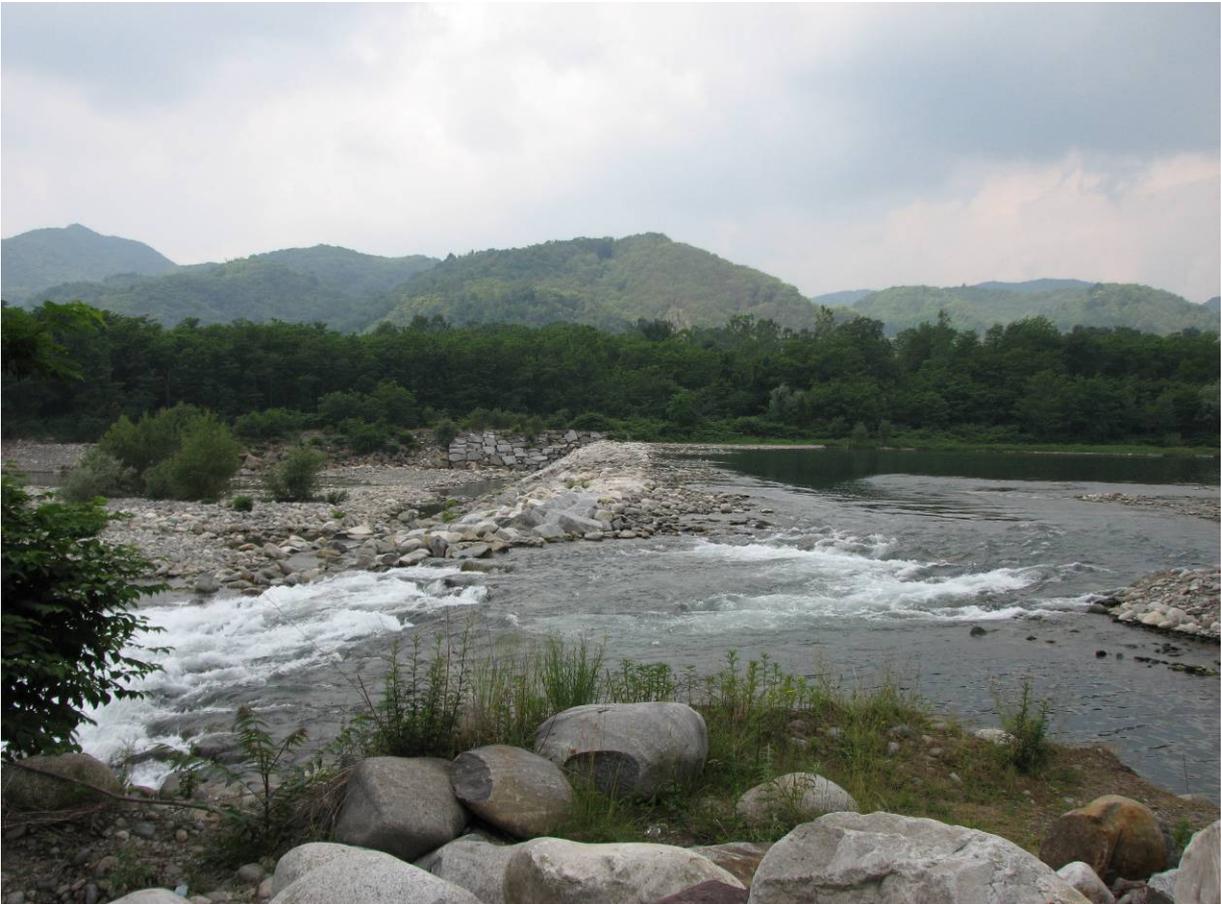
SO2

Le opere di presa dei canali a servizio delle centrali potrebbero, in caso di situazioni idrometeorologiche con codice di attenzione 3, avere difficoltà nel modulare la portata del corso d'acqua e causare allagamenti nelle zone retrostanti, la passerella tra Serravalle Sesia e Grignasco presenta scalzamento delle pile, la nuova costruzione della traversa SO1, cambiando l'altezza del fondo alveo, potrebbe limitarne l'approfondimento.
